Dijkdoorbraken en Doorbraakkolken

Onderzoek naar het ontstaan en het herstel van dijkdoorbraken en doorbraakkolken in de dijk tussen Vollenhove en Kuinre.

Dijkdoorbraken en doorbraakkolken
in de voormalige Zuiderzeedijk
tussen Vollenhove en Kuinre
vanaf 1700 tot heden.

Masterscriptie Landschapsgeschiedenis
Rijksuniversiteit Groningen, Faculteit der Letteren

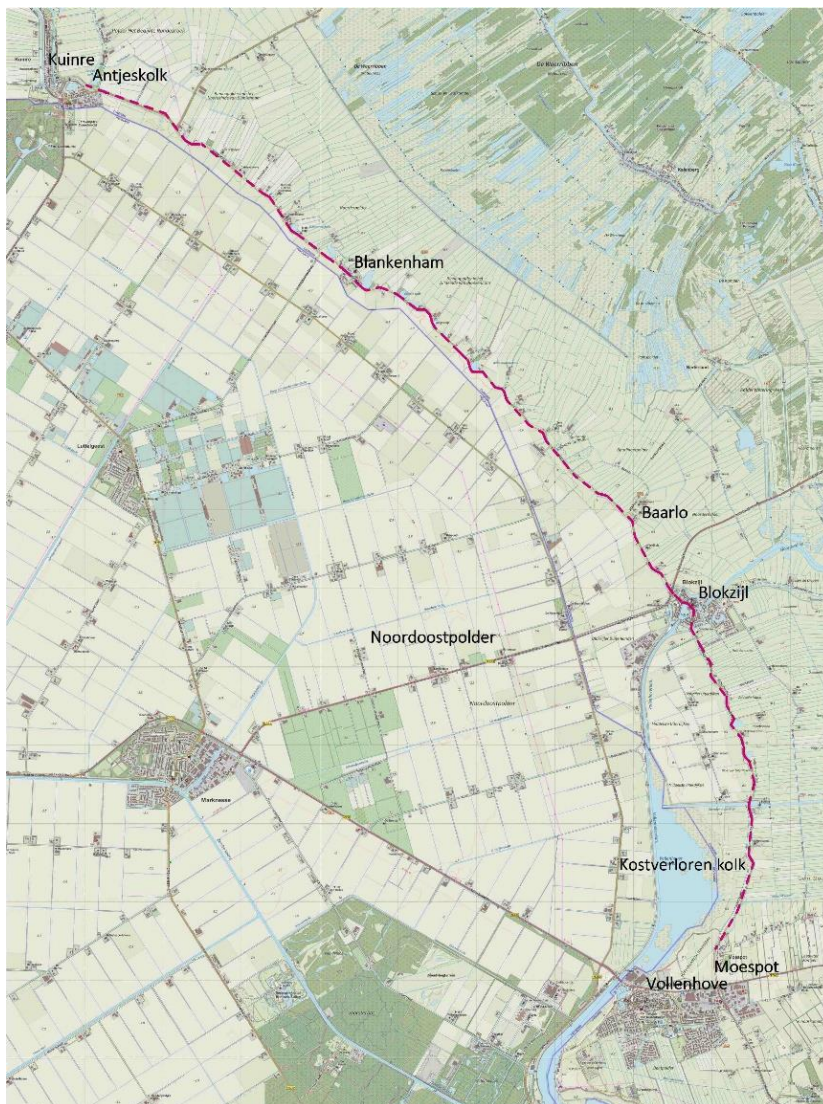
Afb. 2: Actuele topografische kaart met daarop aangegeven de dijk tussen Vollenhove en Kuinre. Links van de dijk de Noordoostpolder. (J.W. van Aalst, www.opentopo.nl, 2017)

Dit onderzoek richt zich op de dijk tussen Vollenhove en Kuinre over een lengte van circa 16,5 km en het directe voor- en achterliggende land. Het tracé vangt aan net ten noorden van Vollenhove bij het gehucht Moespot. Daar sluit de dijk aan op het hoge land van Vollenhove. Vandaar vervolgt het zijn weg naar Blokzijl, langs de havenkolk en vervolgens via Baarlo, Blankenham tot aan Kuinre ter hoogte van de weg Rondebroek nabij de Antjeskolk.

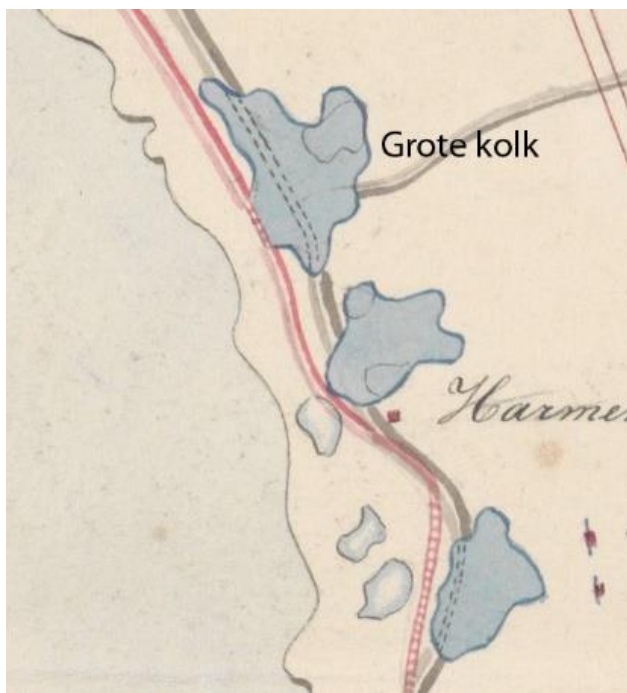
Afb. 7: Detail uit kaart met voorstel voor herstel na ramp van 1825. In de kolk onder de grote kolk zie je twee kleinere kolken ingetekend. (NA, toegang 4.WCA, inv. nr. 8061)

Uit kaartanalyse tussen de verschillende dijkdoorbraken blijkt dat op een aantal plekken de dijk vaker is doorgebroken op de plek waar al een doorbraakkolk lag. In 1701 zijn bij de overstromingen de Schimmelskolk ter hoogte van de Donkerhoeve ten noorden van Blankenham als de Meesterskolk ontstaan. In de daaropvolgende storm van 1776 breekt de dijk op dezelfde plekken weer door. Wanneer de doorbraakkolken van 1776 vergeleken worden met die van 1825 zie je dat ook hier op een vijftal plekken de dijk is doorgebroken op dezelfde plaatsen als de voorgaande ramp. Interessant daarbij op te merken is dat de kolk onder de grote kolk nabij Blankenham gekarteerd staat als 1 kolk. Dit terwijl daar tegenwoordig twee kolken liggen. Wanneer je de kaart met voorstel voor dijkherstel na de ramp van 1825 beter bekijkt zie je dat in de kolk nog een tweetal kleinere kolken zijn getekend. Aannemelijk is dat op die plekken de kolk dieper is uitgeslepen en tegenwoordig nog zichtbaar zijn en de rest van de kolk ondieper was en na de ramp van 1825 gevuld is met grond.

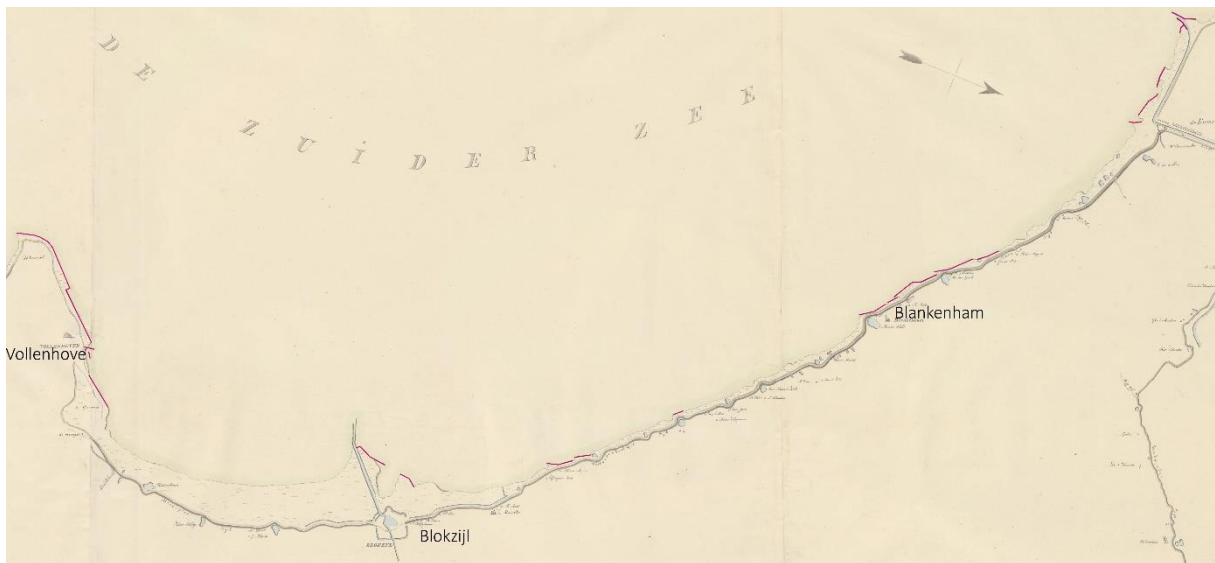
Afb. 12: Uitsnede uit de dijkaart van 17 april 1822 van het Heemraadschap des kwartiers Vollenhove. Met daarop aangegeven alle aanwezige paalwerken. Duidelijk is te zien dat voor het dorp Blankenham een vrijwel aaneengesloten palenrij staat, als gevolg van het geringe voorland dat daar aanwezig is. Daarnaast zijn alle de havenmonden voorzien van paalwerk alsook het hoge land van Vollenhove. (NA, toegang 4.WCA, inv. nr. 5404)

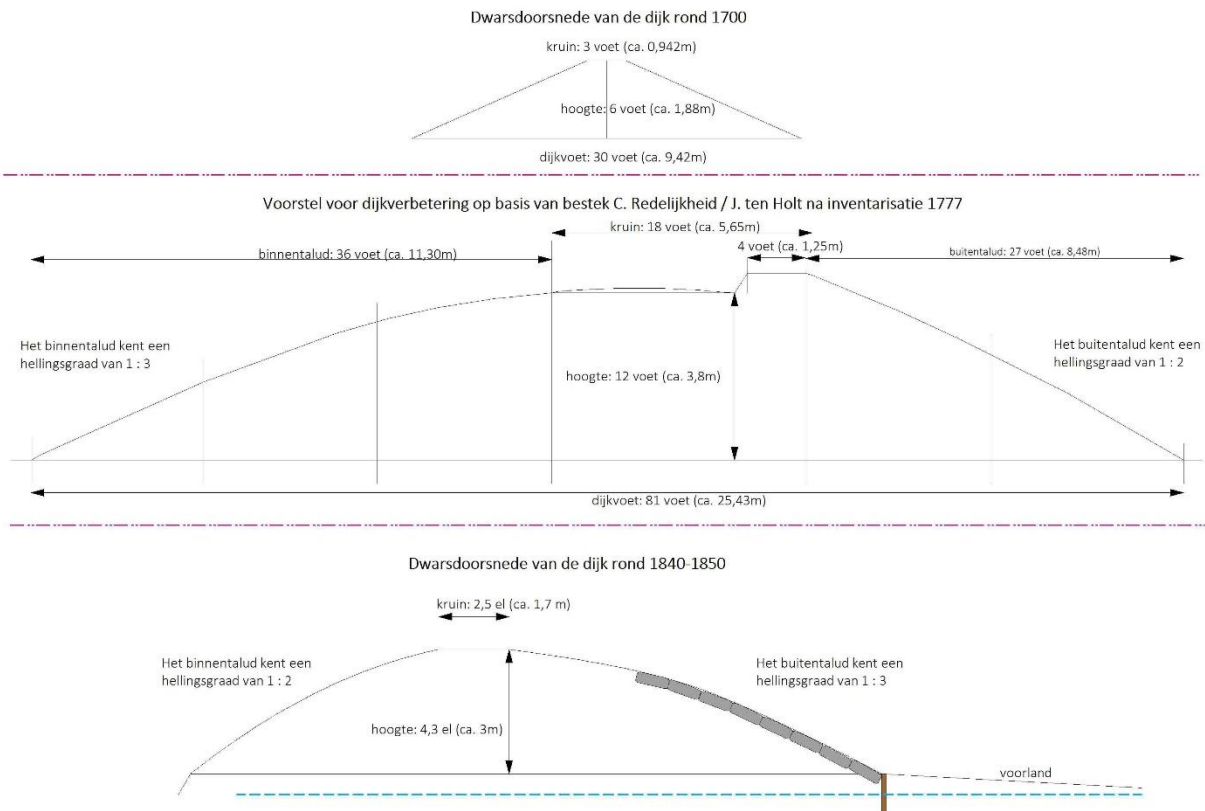
Afb. 21: Dwarsprofielen van de dijk tussen Vollenhove en Kuinre vanaf 1700 tot globaal begin 20^{ste} eeuw. Een grotere afbeelding is te vinden in de bijlages.

De kruin van de dijk is ongeveer 0,9 meter breed. Er bestaat nog geen verschil in de hellingshoek van het binnendijkse en het buitendijkse deel. Vanaf 1704 wordt begonnen om het buitentalud flauwer te maken, waarbij op de plekken waar dit niet kan palen worden geslagen. Rond deze periode zullen de eerste paalwerken verschijnen langs de dijk tussen Vollenhove en Kuinre. Het onderhouden en verbeteren van de dijk blijft een continu proces. Jaarlijks worden dijkgedeelten opgehoogd of verbreed, dan wel gaten gedicht.

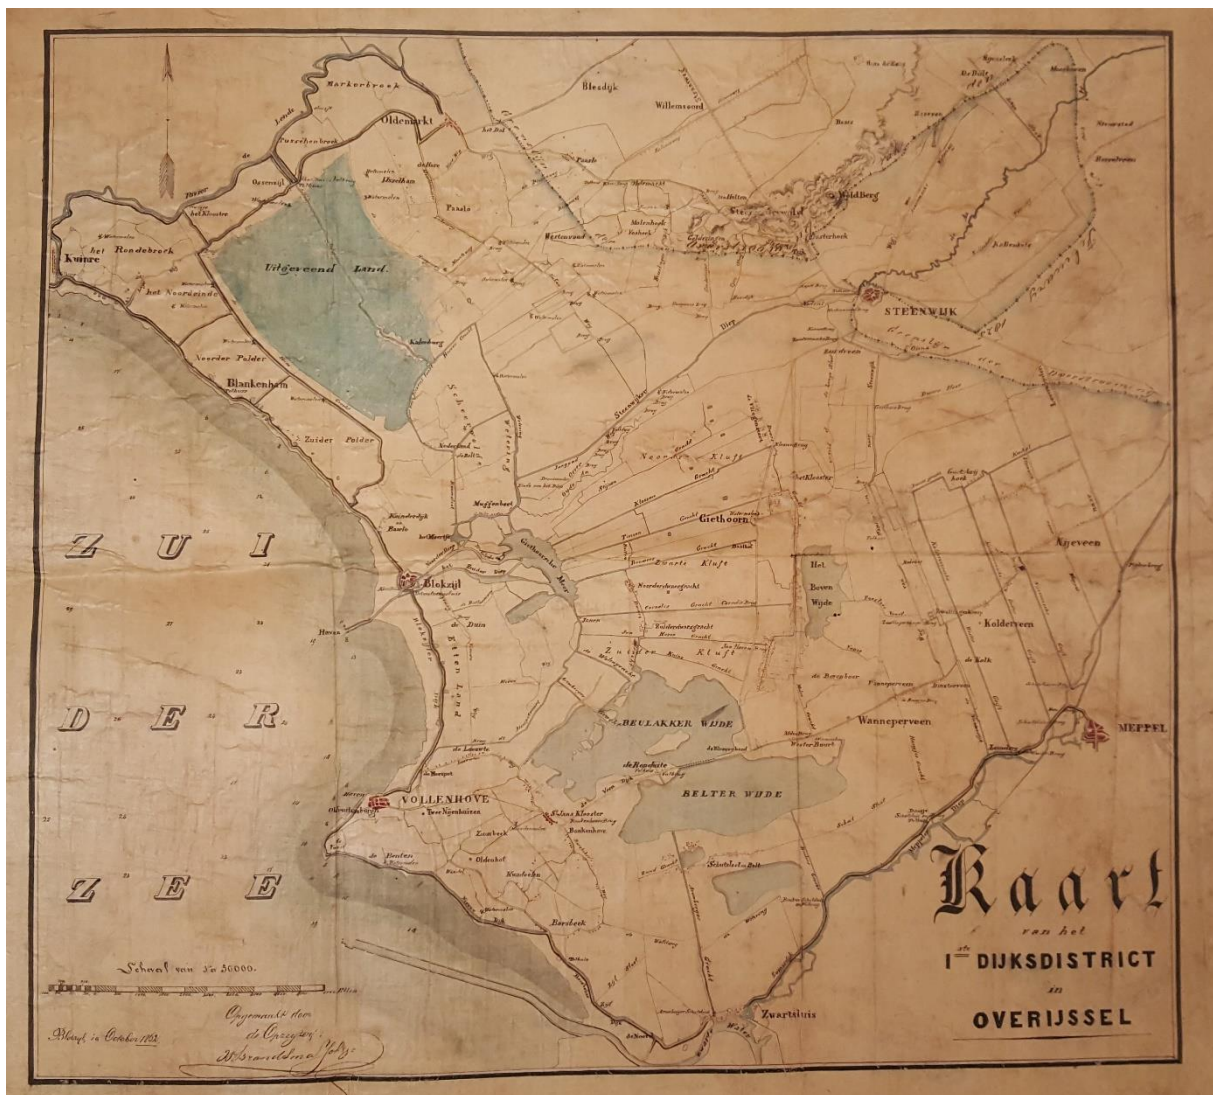
Afb 35: Kaart van het eerste dijkdistrict van Overijssel, opgemaakt in 1862. (WDO, verzamelinventaris band 1 (Inventaris van het eerste dijkdistrict in Overijssel), inv. nr. 90)
